EPFL, le 12 juin 2008

REC 338a, Pont de Guillermaux à Payerne

Appréciation sommaire de l'état du pont et recommandations

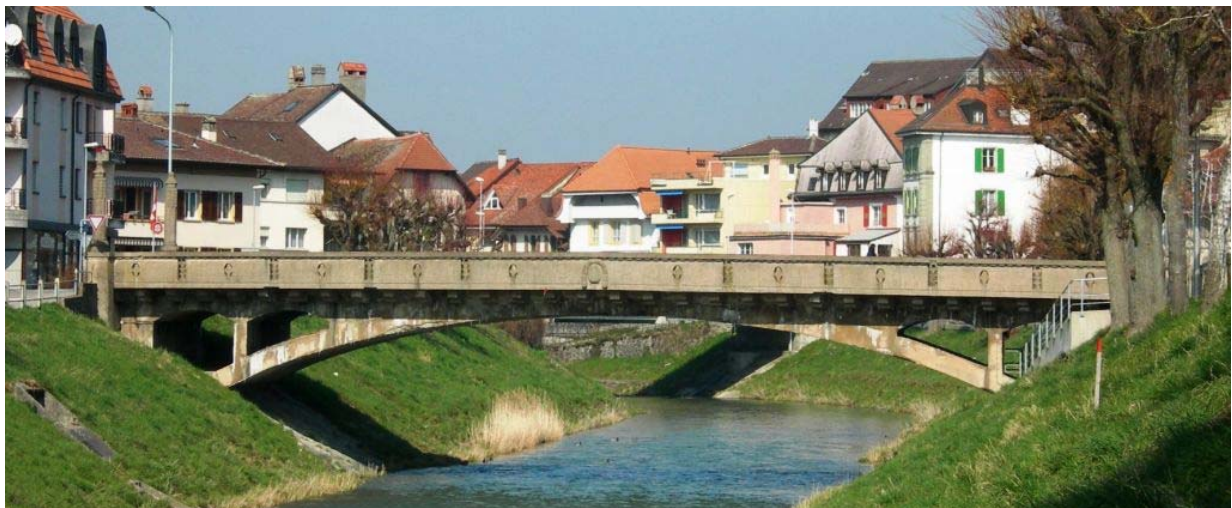
Photo 1

Description du pont : Le pont-route de Guillermaux est une construction en béton armé franchissant la Broye (Photo 1). Réalisé en 1920/21, cet ouvrage fait partie des premiers ponts en béton armé de Suisse; l'auteur de ce projet est (pour l'instant) inconnu.

La structure du pont (Photos 1 et 2) consiste en un arc tendu d'environ 27m de portée et d'une hauteur à la clé d'environ 3.0m, ce qui donne un rapport entre la hauteur et la portée de 1/9. Cet arc est encastré dans les deux culées fondées dans les talus du fleuve. La dalle de roulement est monolithique avec l'arc sur environ 60% de sa longueur et repose aux extrémités sur deux palées et sur les murs de culées. La structure est droite.

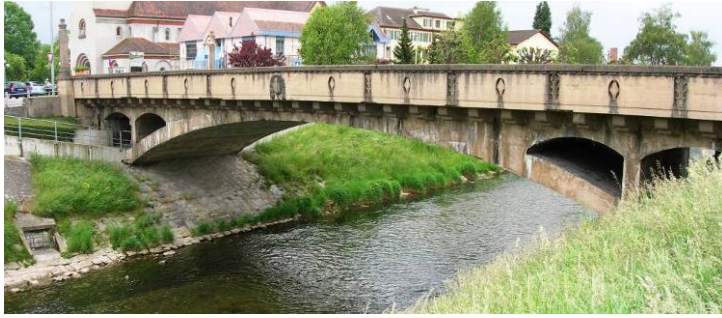
Photo 2

La chaussée comprend deux voies de circulation bidirectionnelles d'une largeur totale d'environ 6.5m et deux trottoirs d'une largeur d'environ 1.20m (Photo 3). Un passage inférieur pour piétons datant d'une trentaine d'années a été réalisé dans la culée sud-est (Photos 2 et 10).

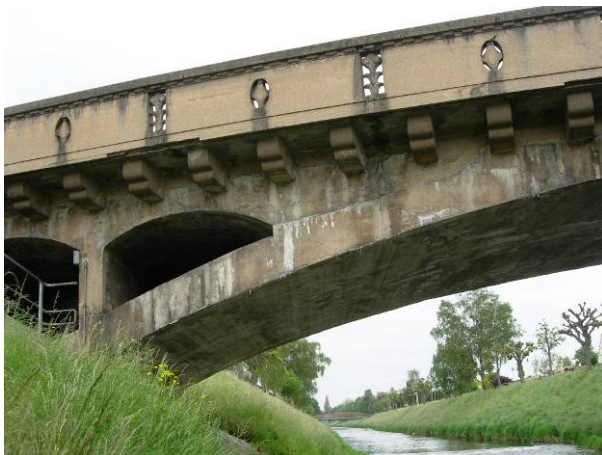
Photo 4

- L'arc tendu est relativement audacieux.
- Les parapets en porte-à-faux par rapport à l'arc dessinent une forte bande démarquant la chaussée (Photos 1, 2, 4 et 5).
- L'ouvrage comporte des éléments de décoration : des obélisques à l'entrée du pont (Photo 7) et des motifs dessinés dans les parapets (Photos 4 à 6).
- Toutes les faces latérales et les parapets sont revêtus d'un crépi d'une épaisseur d'environ 3cm dont la texture brute est apparente (Photos 4, 5, 8, 9) et dont la couleur oscille entre le jaune et le rouge.
- L'ouvrage témoigne d'un grand soin apporté lors de sa construction et de la grande qualité de la main d'œuvre de l'époque.

Etat général du pont : Les faces latérales et l'intrados de l'arc montrent des efflorescences assez répandues sur une grande partie de sa surface et d'une couleur blanchâtre provenant vraisemblablement d'un délavage de substances contenant du calcaire à travers des fissures (Photos 4,5, 8, 10). Cela indique clairement que la chaussée n'est pas étanche.

- étanchéité de la dalle de roulement
- étanchement (év. injection) des fissures de l'arc et des culées
- élimination des dégâts de corrosion d'armature
- restauration des parapets et du crépi recouvrant les faces latérales.
