MUNICIPALITE DE PAYERNE

Préavis n° 07/2020

Remise en état du site historique et collège du Château – étape 1

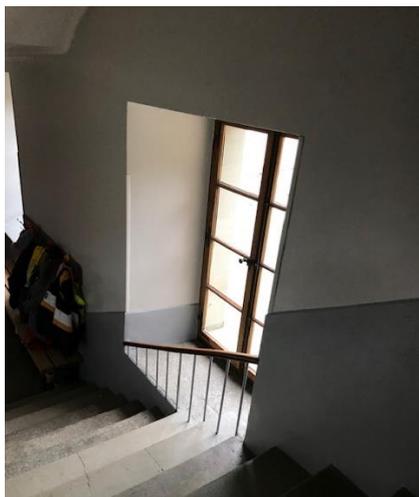
Exemple de barrière non conforme

- garde-corps devant les fenêtres et dans les cages d'escaliers ;
- poignées bloquantes sur les vantaux des fenêtres.

La Commune a déjà mis en place des barrières de sécurité provisoires.

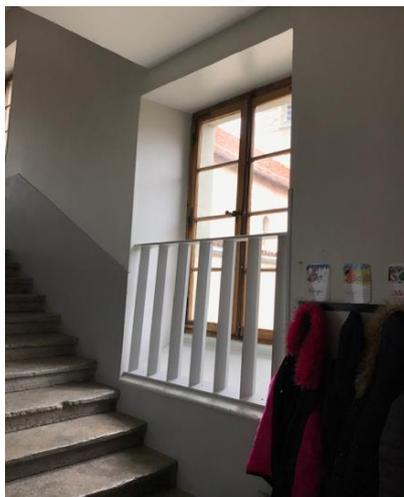
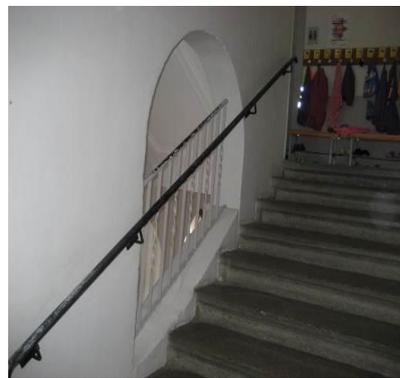
Exemples de barrières provisoires

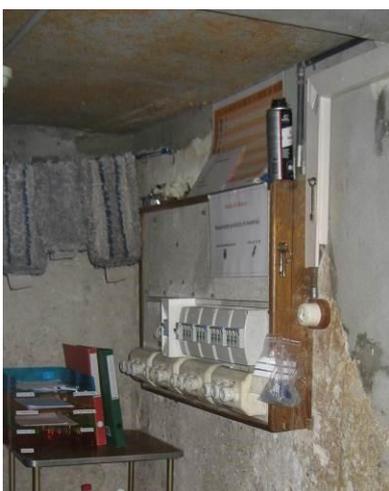
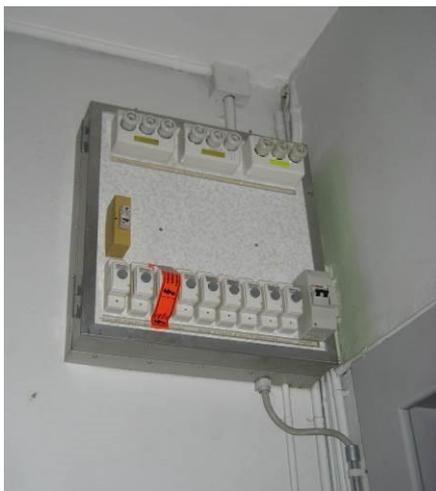
Exemples de tableaux à changer

Au vu de leur vétusté et des réparations à y apporter, il est prévu de remplacer les différents tableaux électriques obsolètes présents sur le site, ainsi qu'une séparation de comptage par bâtiment. Plusieurs bâtiments du site ont déjà fait l'objet d'assainissement des installations électriques (pour exemple l'Abbatiale lors des travaux de restauration). Il s'agit, dans le cadre de ce préavis, d'exécuter les mêmes travaux concernant la partie du collège. La mise en conformité, de moindre importance sur les autres bâtiments du site historique, est également prévue dans le présent préavis.

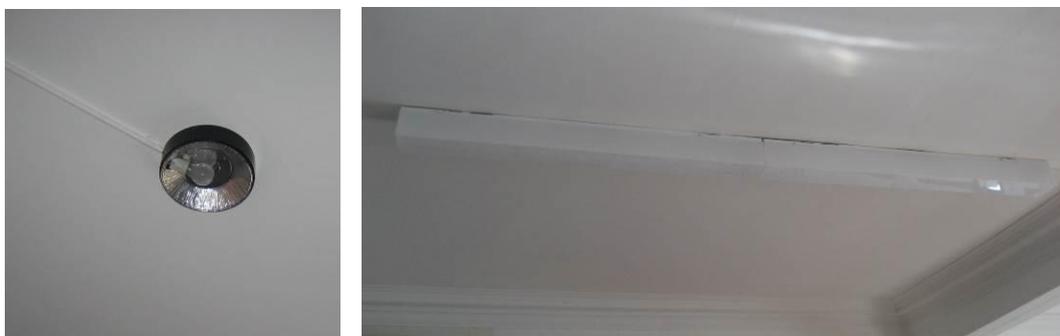
Exemples de luminaires qui seront changés

Vu l'obsolescence de la séparation de comptage des bâtiments qui composent le site historique, il est difficile d'établir des statistiques précises. En 2018, le site historique, collège, salles, Musée, Tribunal et cave communale, a consommé près de 130'000 kWh représentant la consommation moyenne d'environ 40 ménages suisses. Si ce résultat ne permet pas d'identifier clairement le bâtiment le plus énergivore, on peut aisément en déduire que le collège du Château est le consommateur le plus important du site. Sachant qu'en règle générale la dépense énergétique pour les écoles établit un ratio de près de 70 % pour l'éclairage, il est conseillé de porter une attention particulière à ce dernier d'ailleurs obsolète au collège du Château. Dès lors, les WC et couloirs seront équipés de luminaires LED sur détection. Le changement de luminaires est prévu également sur les autres bâtiments du site historique.

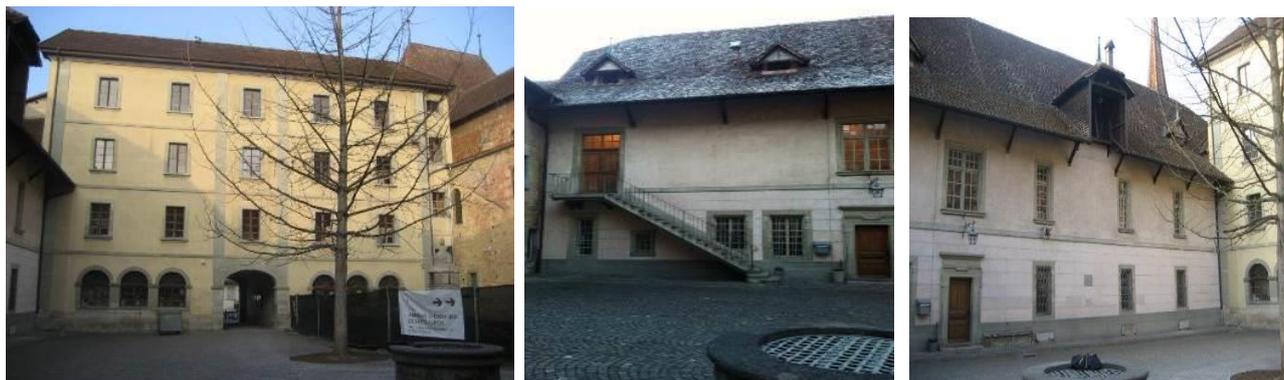
⇒ Annexe n°2 (plan des façades avec fenêtres donnant sur la cour intérieure, collège du Château)

Aile droite du bâtiment (façade crépis jaune) :

- 6 fenêtres voutées, niveau rez-de-chaussée ;
- 4 fenêtres, donnant sur l'aile de l'Abbatiale doivent être en Ei30, selon ECA ;
- 15 fenêtres, oscillant-battant, 2 vantaux et croisillons.

Aile gauche du bâtiment :

- 6 fenêtres, oscillant-battant, 1 vantail et croisillons ;
- 1 fenêtre double, oscillant-battant, 1 vantail et croisillons ;
- 4 fenêtres, donnant sur le Musée doivent être en Ei30, selon ECA.

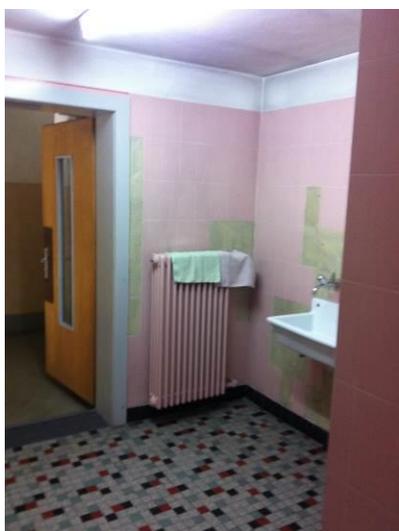
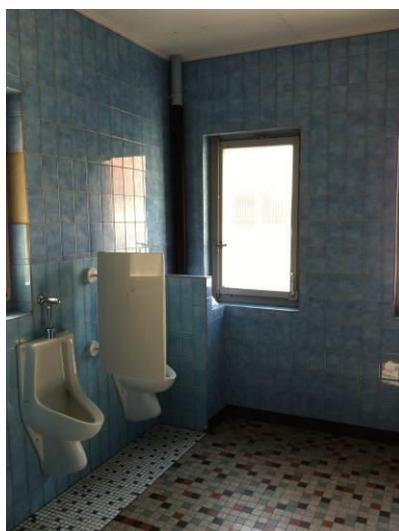
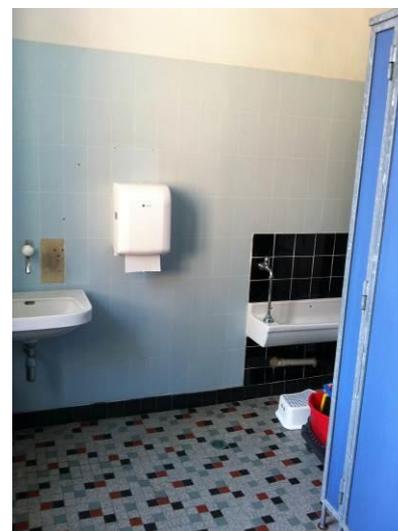
Etat actuel des sanitaires

Les revêtements des sols et murs des sanitaires de l'école sont détériorés et les appareils vétustes. Les revêtements seront rénovés et appareils remplacés. Les appareils seront prévus avec des raccords permettant de les enlever et les modifier à moindre coût en cas de changement d'affectation future du bâtiment.

Certaines colles de carrelage des sols contiennent de l'amiante. Les cloisons de séparation des WC sont en « Eternit » amianté. Ces éléments seront traités et évacués par une entreprise de désamiantage. A ce jour, malgré la vétusté du carrelage et des cloisons, il n'y a aucun risque pour les utilisateurs.

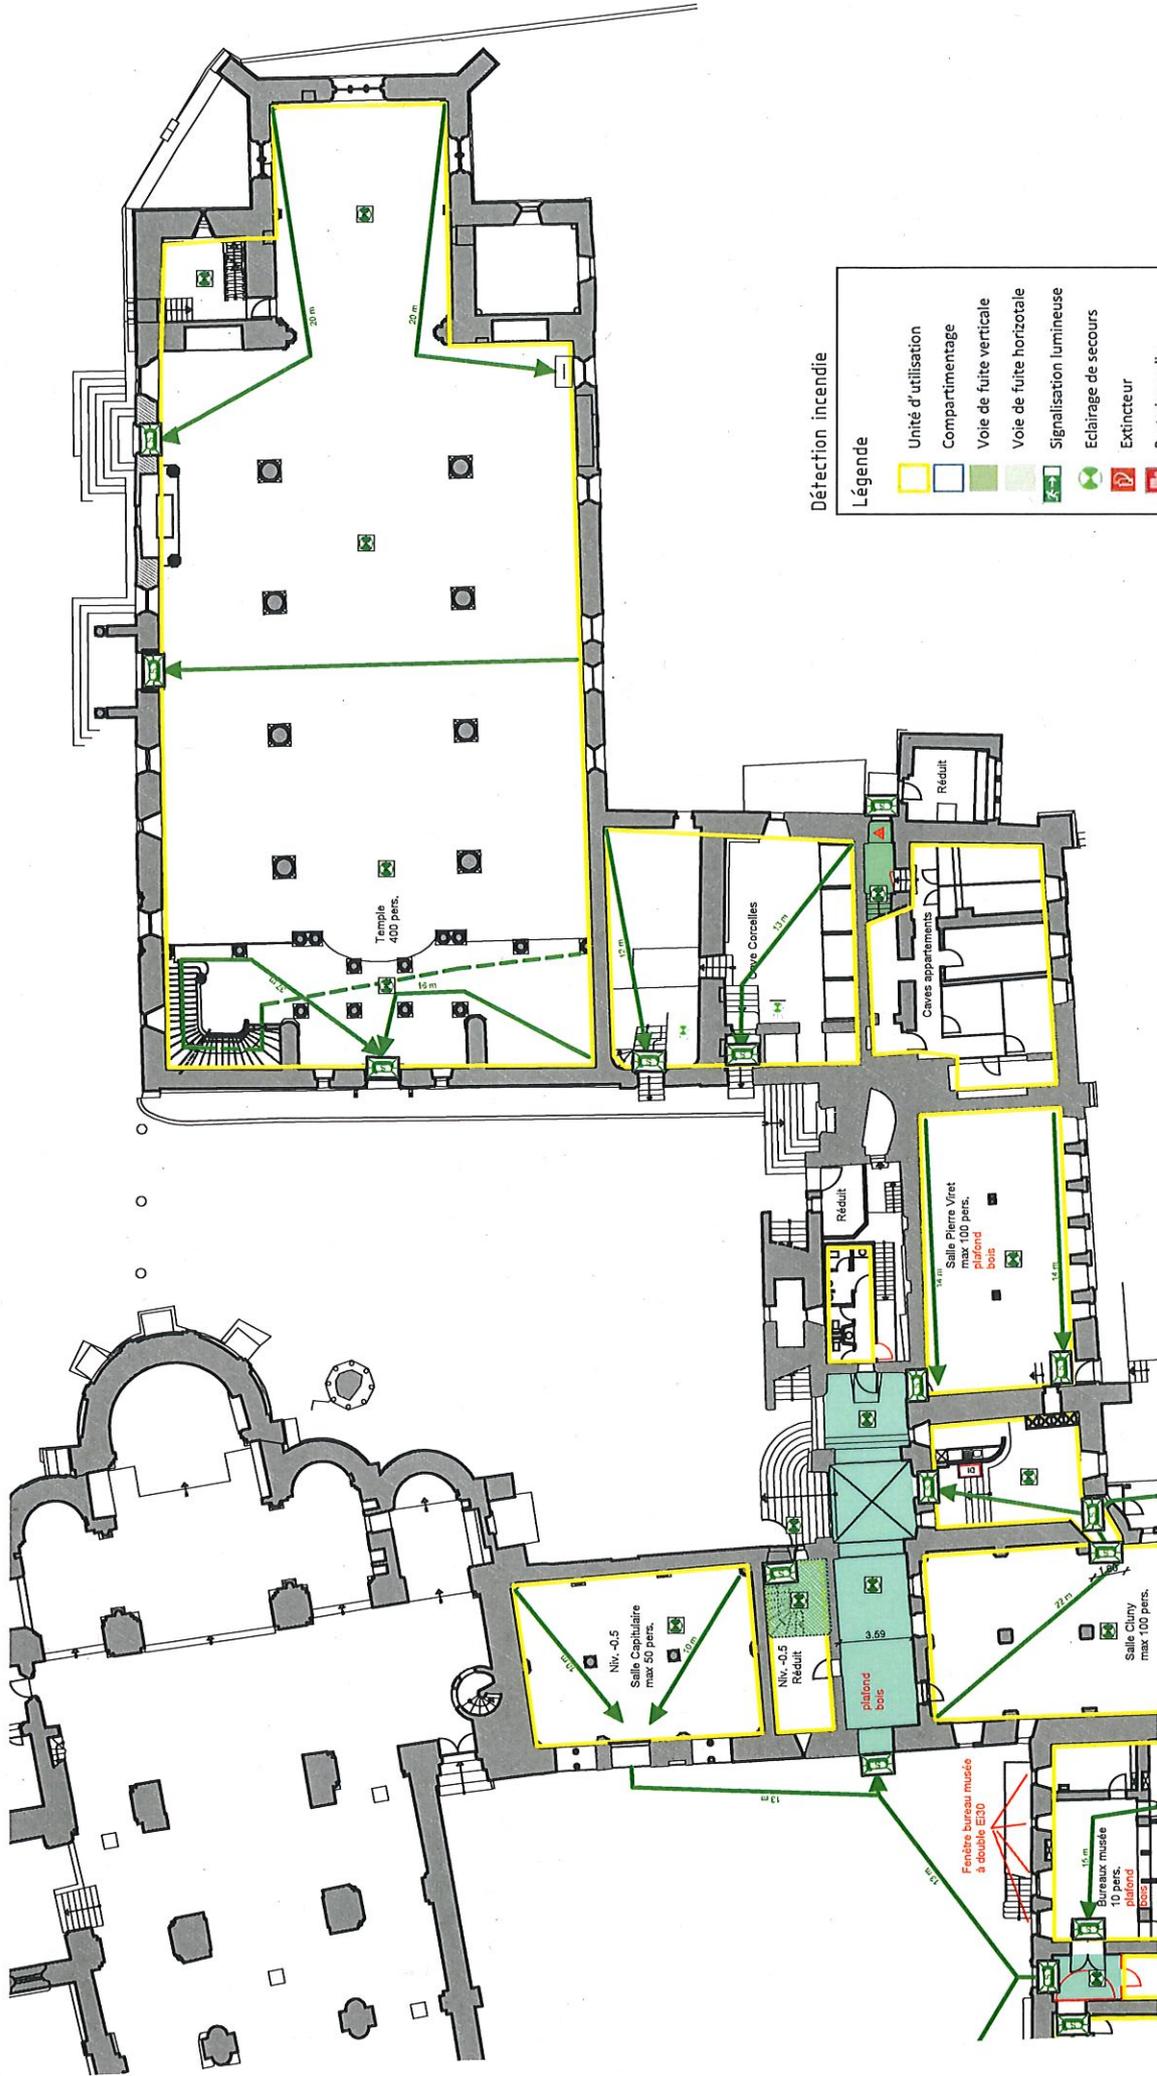
CONCEPT ECA

Le concept comporte la création de compartiments par la mise en place de portes coupe-feu, contrôle du paratonnerre, contrôle de la détection incendie et des extincteurs et la mise en place d'un éclairage de secours et d'une signalisation.

- mise en place de nouvelles portes de compartimentage asservies (tenues ouvertes par aimant) ;
- mise en place de portes coupe-feu dans les salles ;
- mise en place d'un éclairage de secours/signalétique dans les couloirs ;
- doublage du plafond bois dans la cage d'escalier située sous la bibliothèque ;
- mise en place de fenêtres Ei30 donnant sur l'aile de l'Abbatiale et bureaux du Musée ;
- mise en place de poignées SN EN 179 sur les 4 portes extérieures pour éviter de changer le sens d'ouverture de celles-ci, ce qui modifierait le cadre extérieur dont le SIPAL souhaite conserver.

⇒ Annexe n°1 (plans des étages d'évacuation incendie - collège)

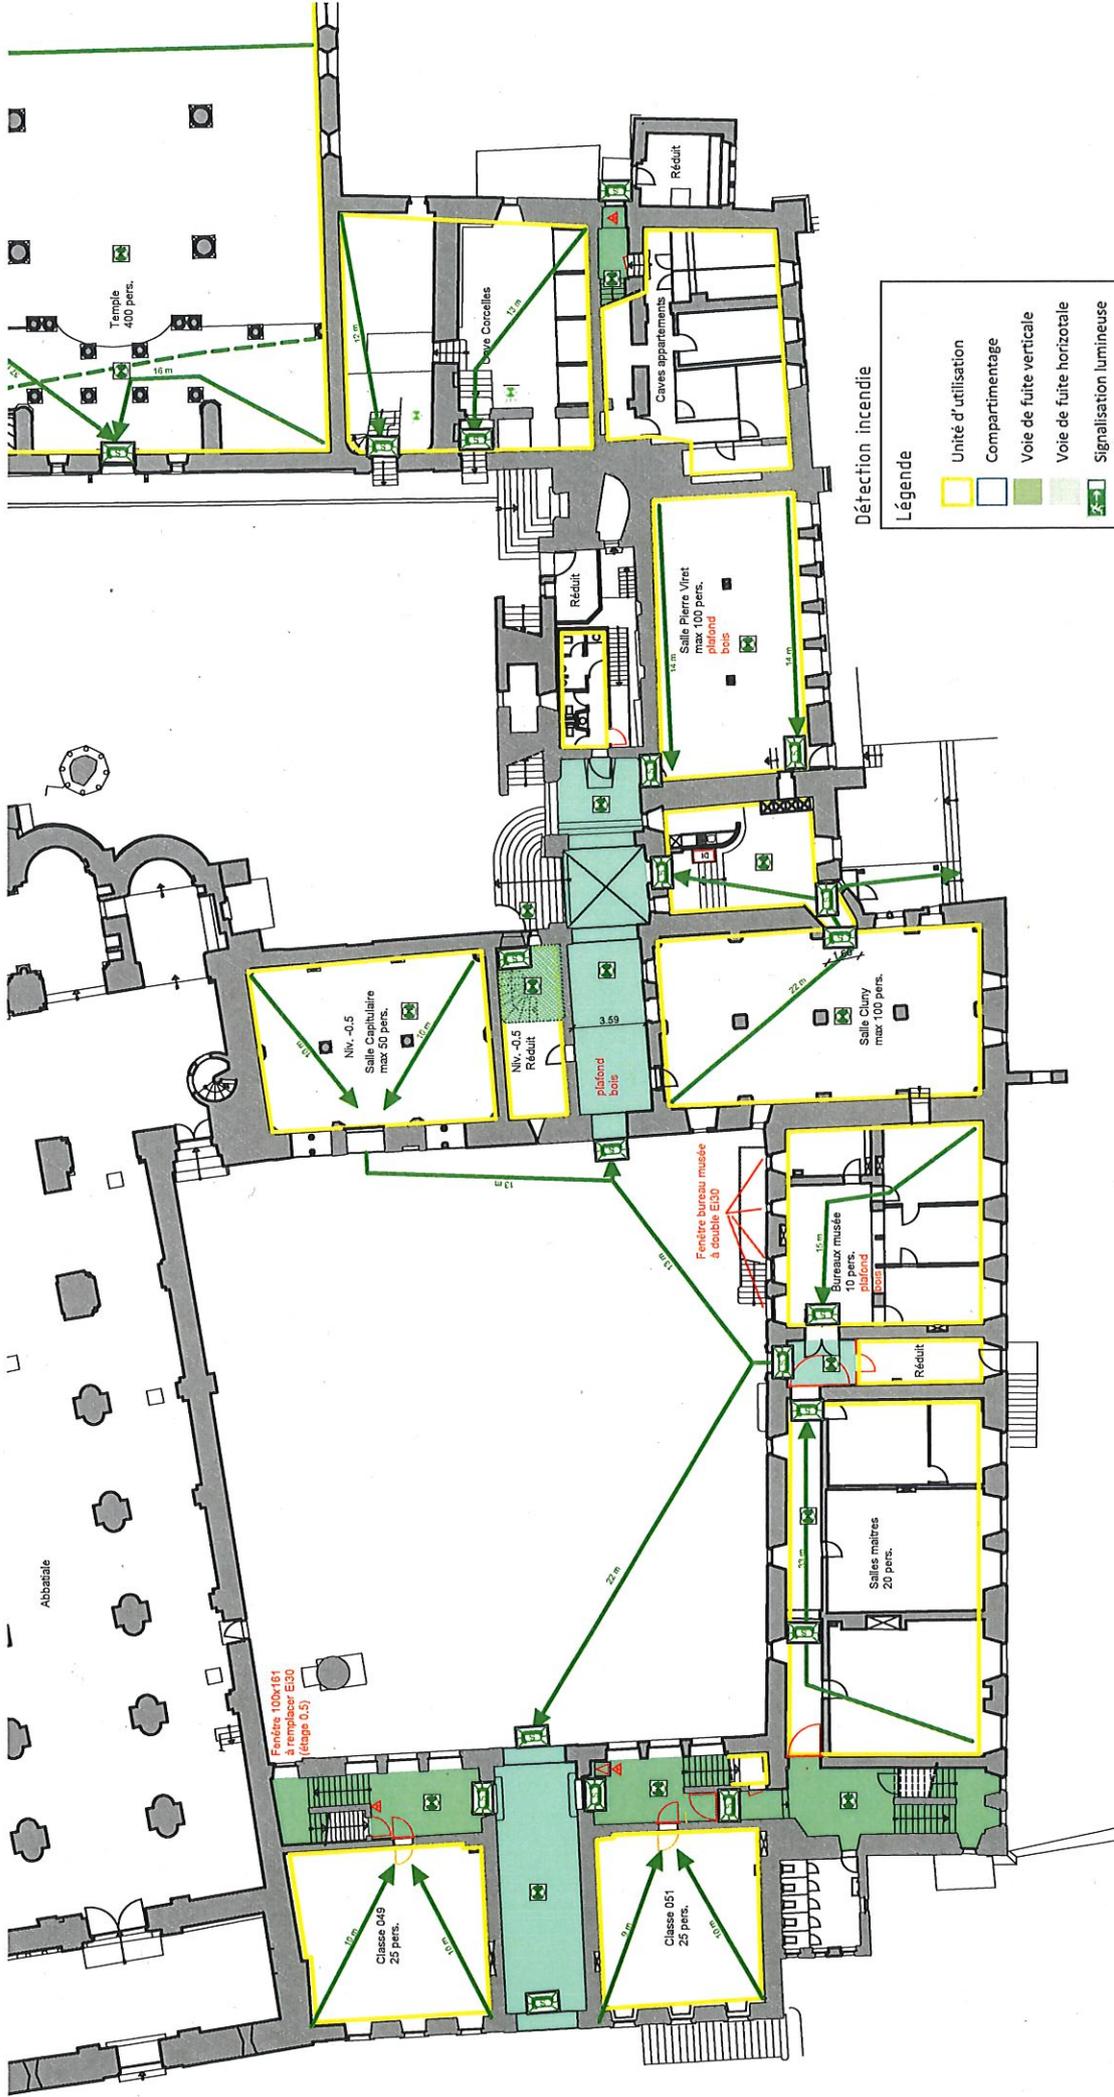
SITE HISTORIQUE
REZ-DE-CHAUSSEE 2/2
CONCEPT ECA

Détection incendie

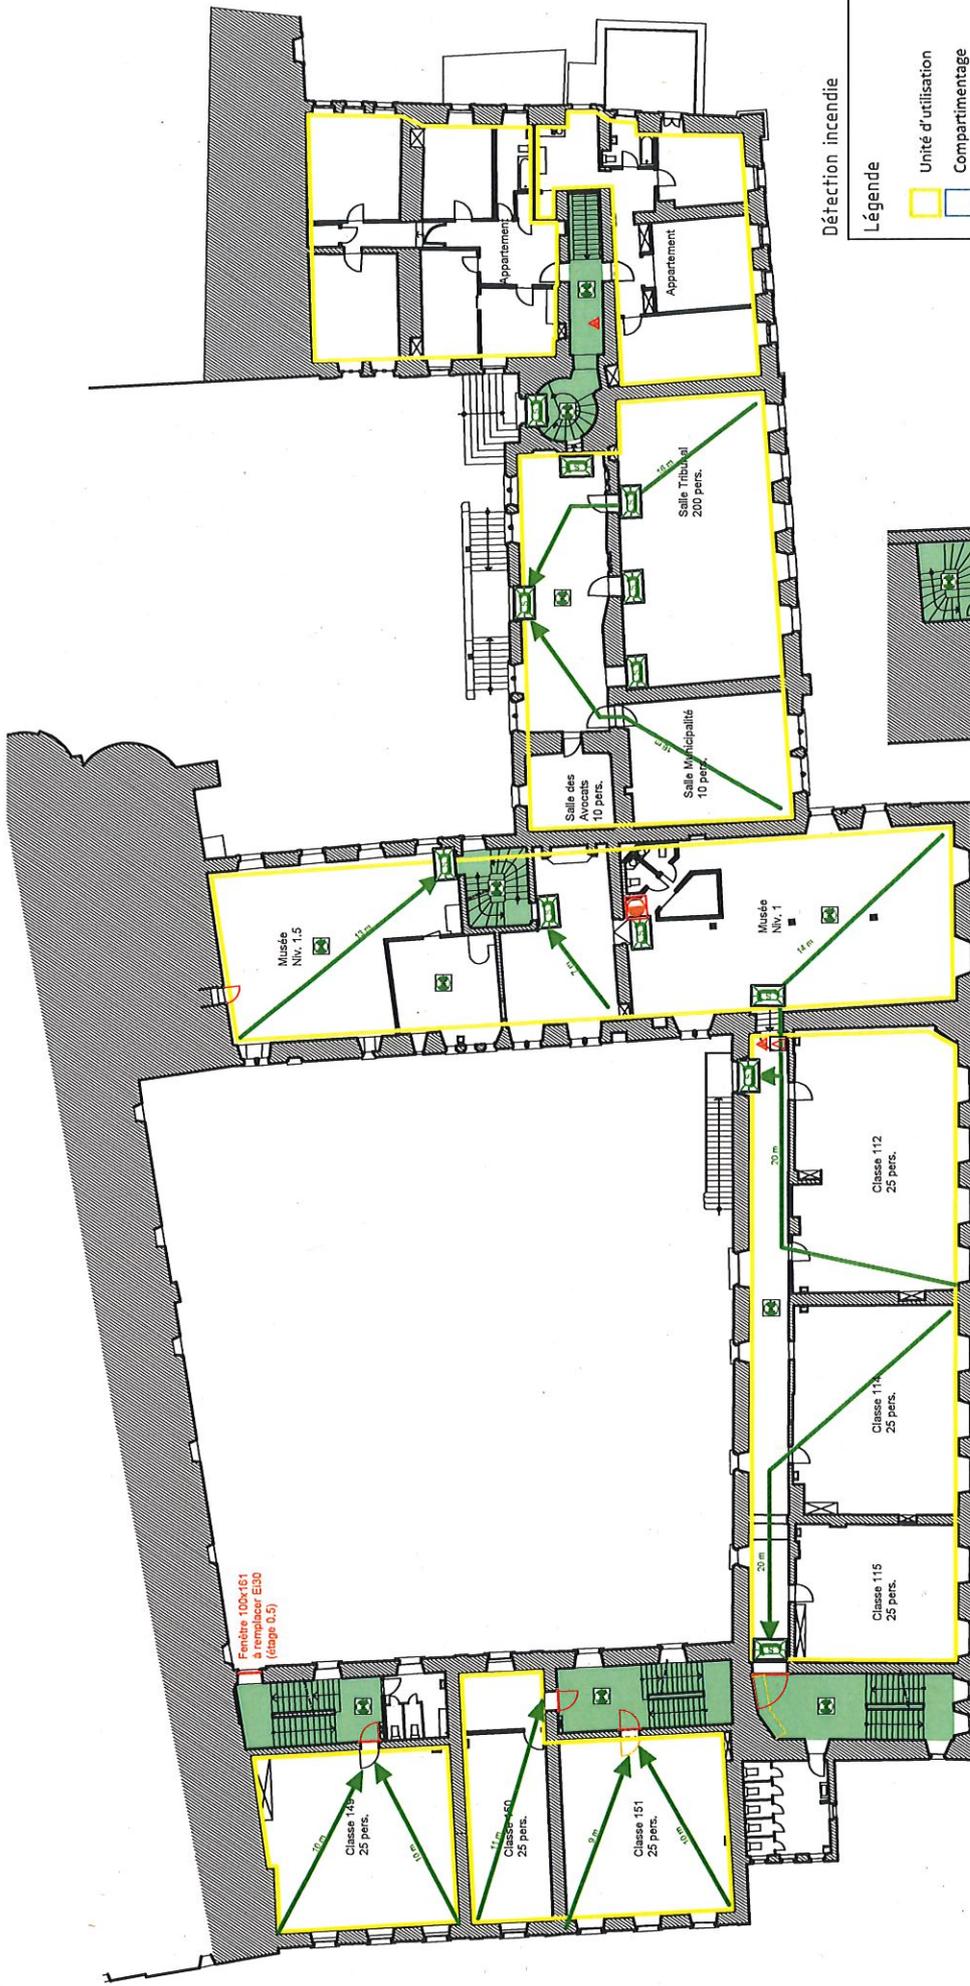
SITE HISTORIQUE		DATE 19.10.2015 /LS
	ETAGE 1		DATE 03.02.2020 /SN
CONCEPT ECA

Détection incendie

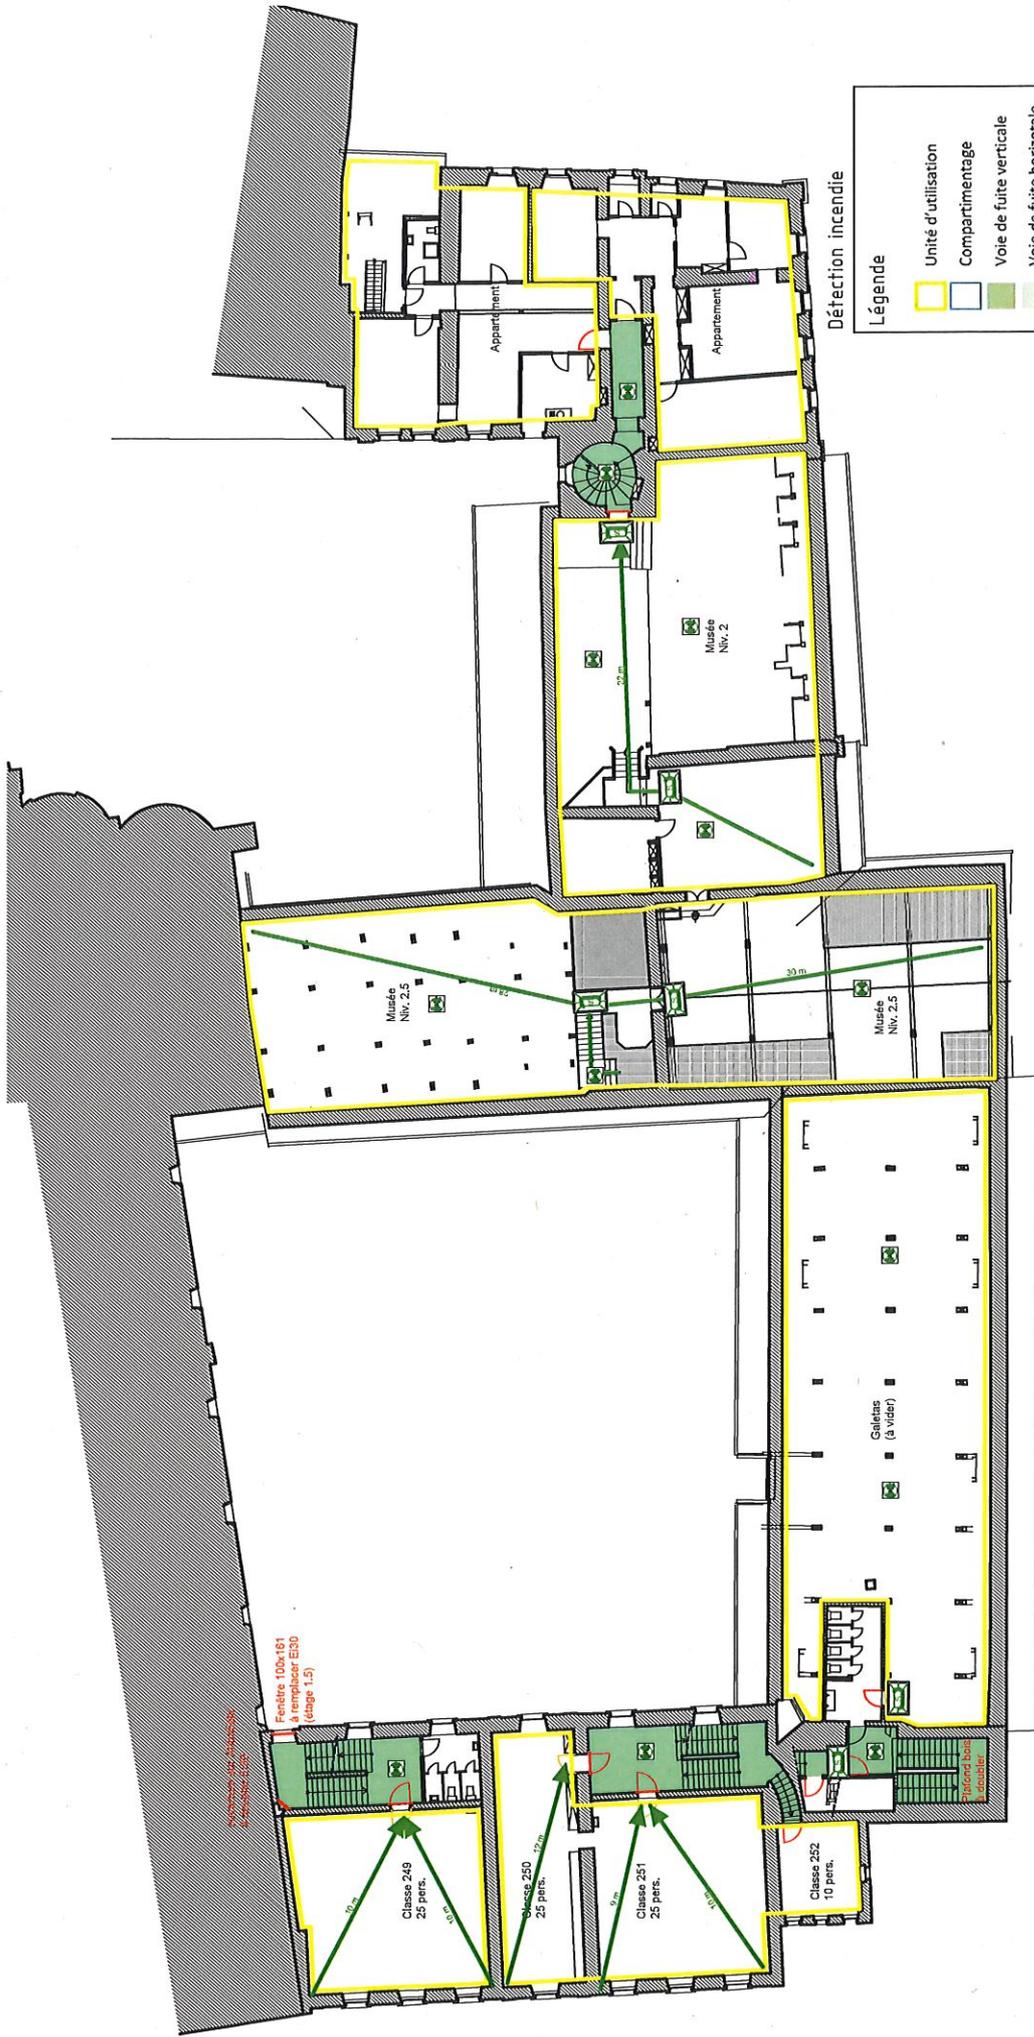
SITE HISTORIQUE	DATE 19.10.2015 /LS
	DATE 03.02.2020 /SN
ETAGE 2	
CONCEPT ECA

Détection incendie

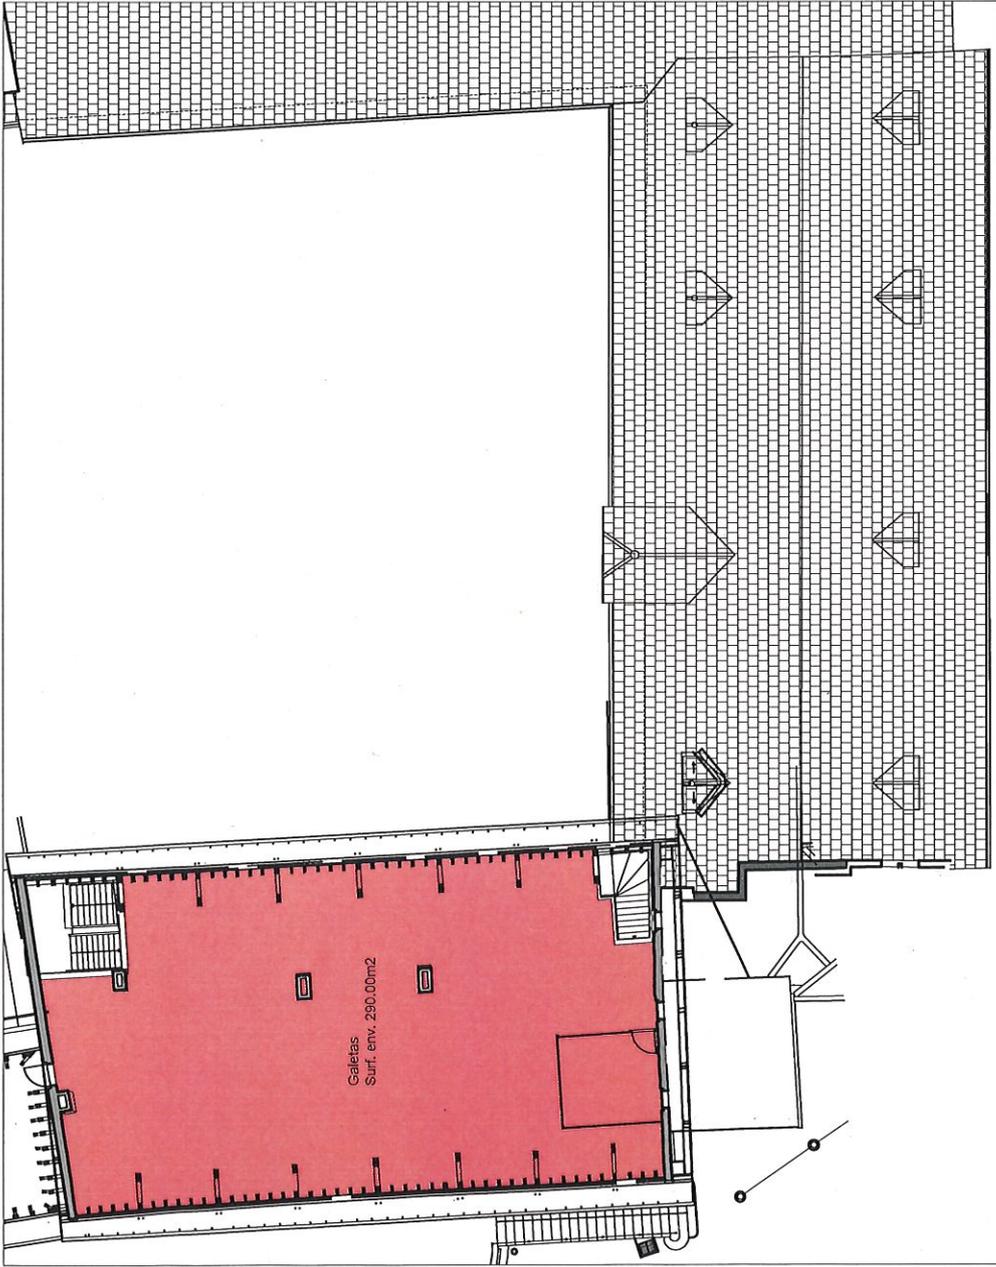
Payenne	SITE HISTORIQUE		DATE 20.01.2020 / SN
	COMBLES		
Plan

COMBLES
dalle sur Etage 3 - Aile droite

COMBLES
dalle sur Etage 2 - Aile gauche

Toujours par mesure d'économie énergétique, de réduction des coûts et de confort des utilisateurs, la 2^e mesure à entreprendre est d'apposer une isolation thermique (panneaux rigides) sur la dalle des combles, afin de :

- minimiser la déperdition de chaleur en hiver et la surchauffe en été, soit rétablir un équilibre durant ces deux périodes ;
- apporter un confort thermique aux utilisateurs durant ces 2 saisons ;
- baisser la consommation du chauffage durant l'hiver.

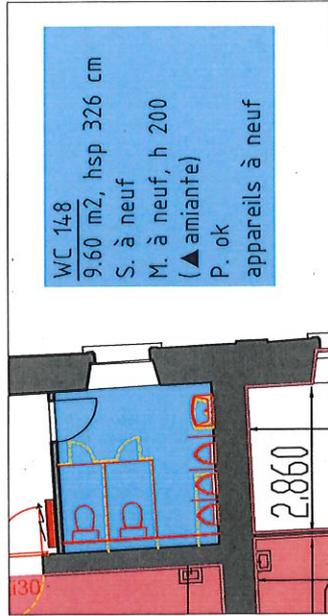
WC n°148 H. - Aile droite collège
 Surface m2 plafond : 9.60m2
 Surface m2 murs : 15.55m2

Etage 1 – WC 148 : sol + faïence à neuf / appareils et cloisons à neuf

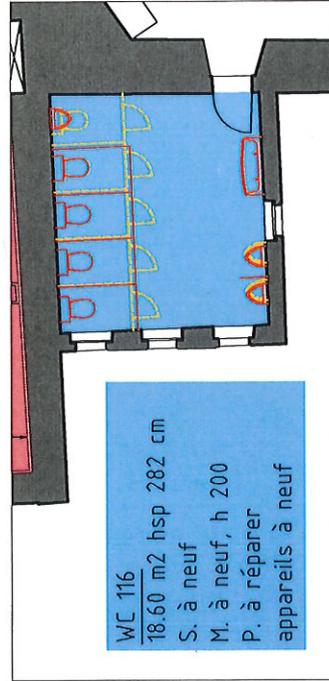
WC n°116 H. - Aile gauche collège
 Surface m2 plafond : 18.60m2
 Surface m2 murs : 30.00m2

Etage 1 – WC 116 : sol + faïence à neuf / appareils et cloisons à neuf

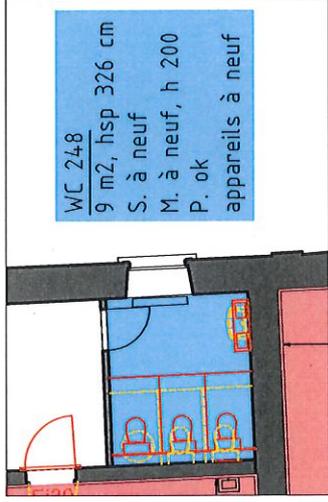
WC n°248 F. - Aile droite collège
 Surface m2 plafond : 9.00m2
 Surface m2 murs : 30.00m2

Etage 2 – WC 248 : sol + faïence à neuf / appareils et cloisons à neuf

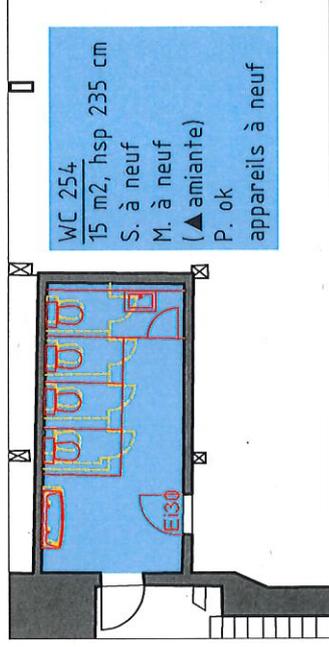
WC n°254 F. - Aile gauche collège
 Surface m2 plafond : 15.00m2
 Surface m2 murs : 40.00m2

Etage 2 – WC 254 : sol + faïence à neuf / appareils et cloisons à neuf
