MUNICIPALITE DE PAYERNE

Préavis n° 04/2018

Déplacement et restauration des fontaines de la Place du Marché et des statues des Bannerets

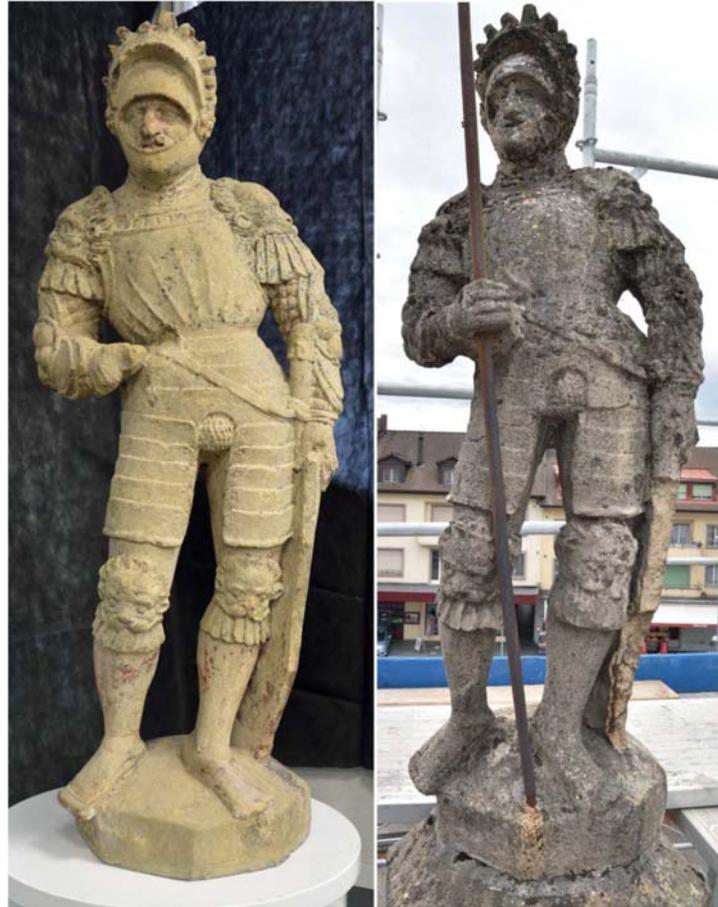
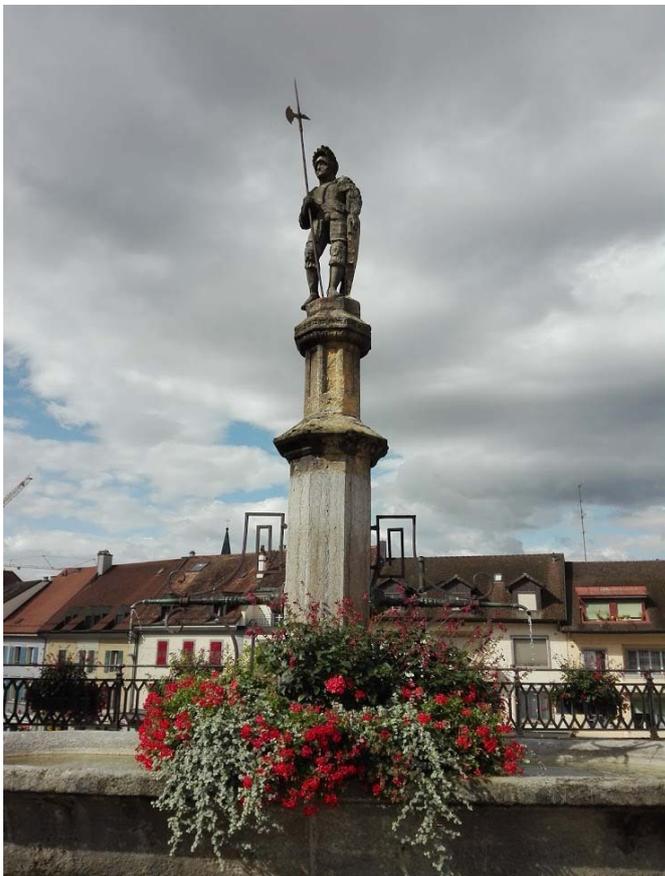
Banneret original (déposé à l'Hôtel de Ville) et copie en ciment (sur la Place du Marché)

La statue actuellement installée sur la Place du Marché est une copie datant des années 1920 ou 1950. Il s'agit d'un moulage en ciment. La statue présente de nombreuses fissures qui nuisent à sa statique.

Selon l'étude réalisée par Monsieur Muttner, la copie actuellement en place est en relativement bon état. La Municipalité, avec l'avis des experts, souhaite la conserver en place en la restaurant. Outre des consolidations et des colmatages de fissures ponctuels, elle présente surtout des porosités de surface issues des bulles du moulage qui se sont ouvertes avec l'usure superficielle de la statue. Il convient de les reboucher pour pouvoir rétablir un revêtement protecteur. Cette option est soutenue à l'unanimité par les experts.

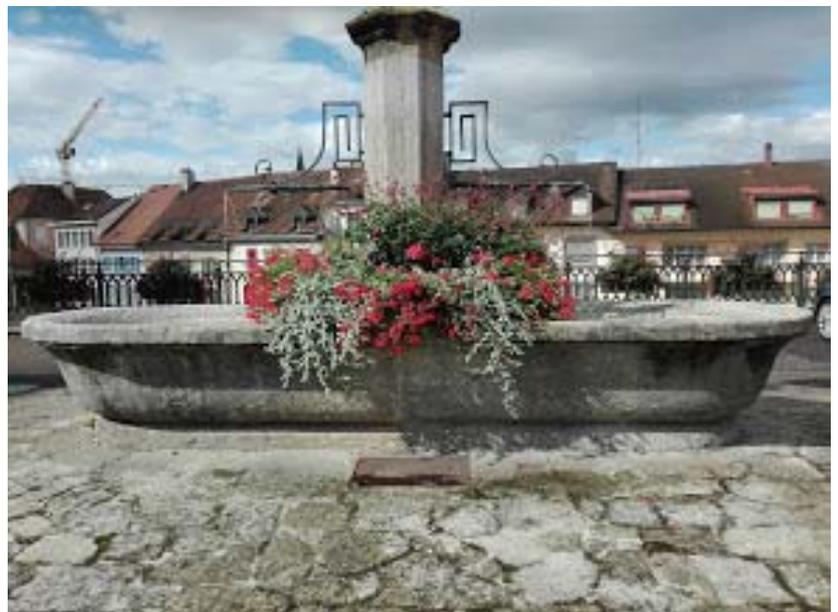
Fontaine des Serruriers, devant le Café du Marché (avec la copie de la statue)

L'état de cette fontaine est particulièrement dégradé pour diverses raisons dont des fuites et inétanchéités de la distribution d'eau dans la chèvre et en raison également de sa situation sur le dallage en pierre affaissé de couverture de l'ancien étang.

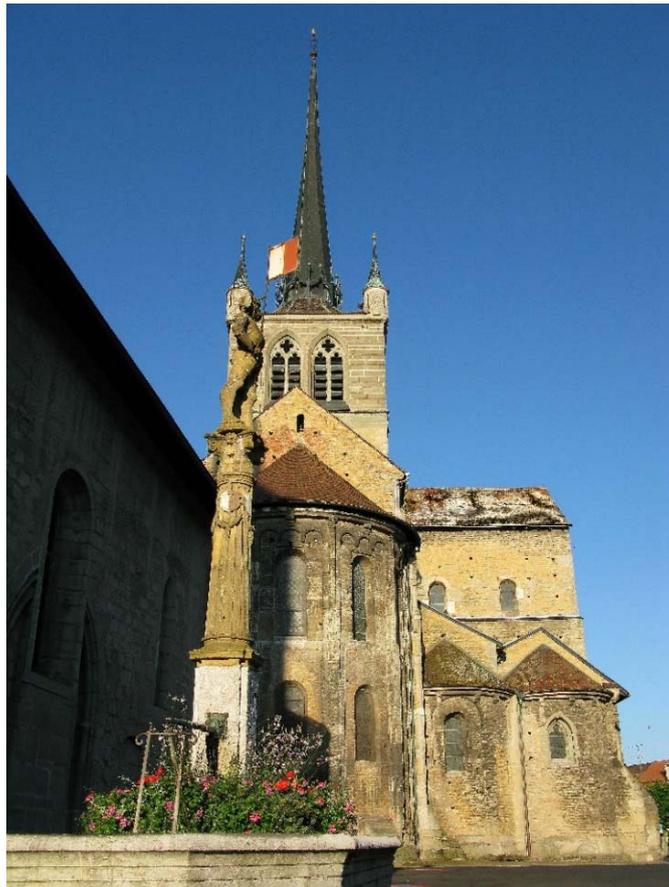
La fontaine du Banneret devant le Temple, avec la sculpture en place (colonne, chapiteau, statue)

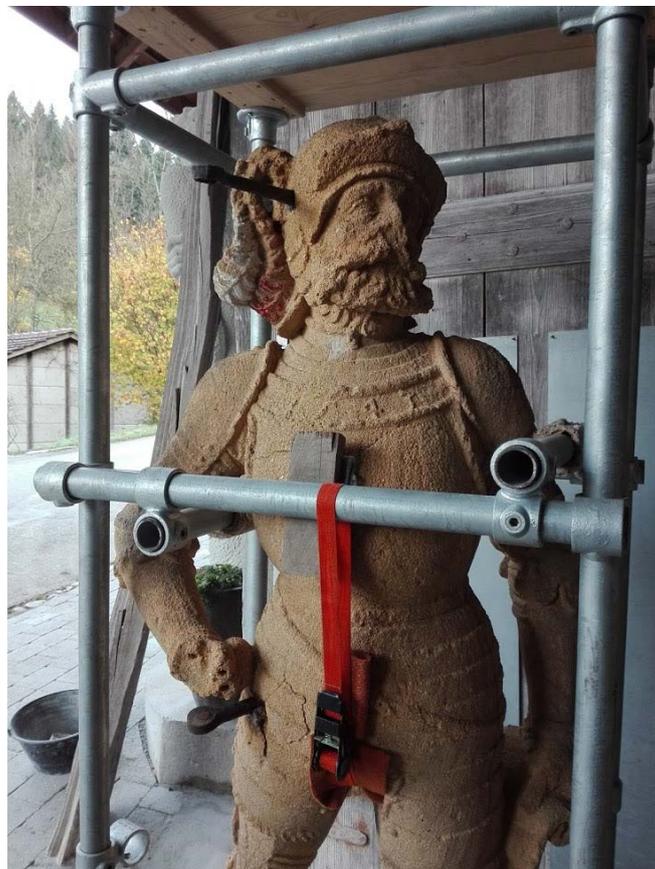
Sculpture du banneret de Hans Gieng, fontaine du Temple, déposée dans l'atelier du restaurateur R. Wyss

La sculpture originale (statue, chapiteau et colonne) se trouve depuis 2012 dans l'atelier du restaurateur Richard Wyss à Wohlen bei Bern. Elle se trouvait, avant son démontage, dans un fort état de détérioration, dû au manque d'entretien. Elle est en cours de restauration, selon un mandat donné en 2017 à Monsieur Richard Wyss. Il n'existe aucune copie de la sculpture.

Afin de pouvoir réinstaller l'originale sur place, une restauration-consolidation un peu plus conséquente serait nécessaire de la part du restaurateur Richard Wyss. Une première adjudication pour la restauration de la sculpture a déjà été faite en 2017 à Monsieur Wyss à hauteur de Fr. 38'000.—, financée en 2017. En plus de cela, Monsieur Wyss devra assurer le renforcement des jambes de la statue avec épingleage et insertion de renforts métalliques dans les jambes, l'épingleage du chapiteau et la consolidation des « cloques », la consolidation des fissures de la colonne autour des guirlandes et le remplacement des anciennes pièces métalliques (à préciser avec l'atelier Muttner). Pour cela, son devis s'élève à un montant complémentaire de Fr. 8'000.—.

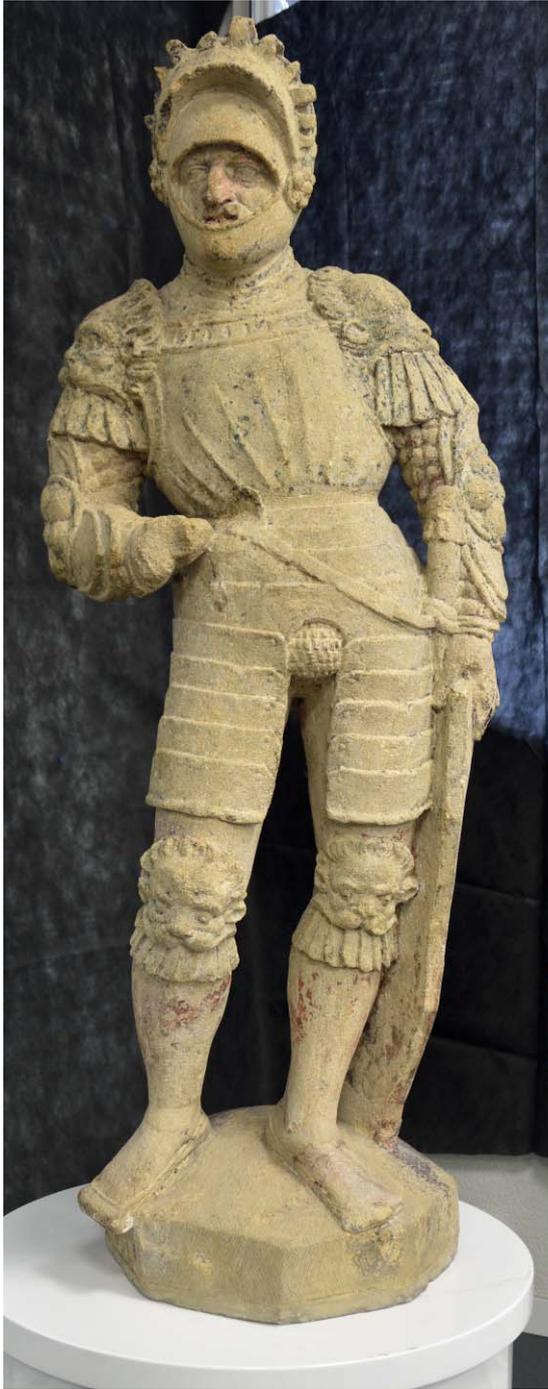
Banneret original

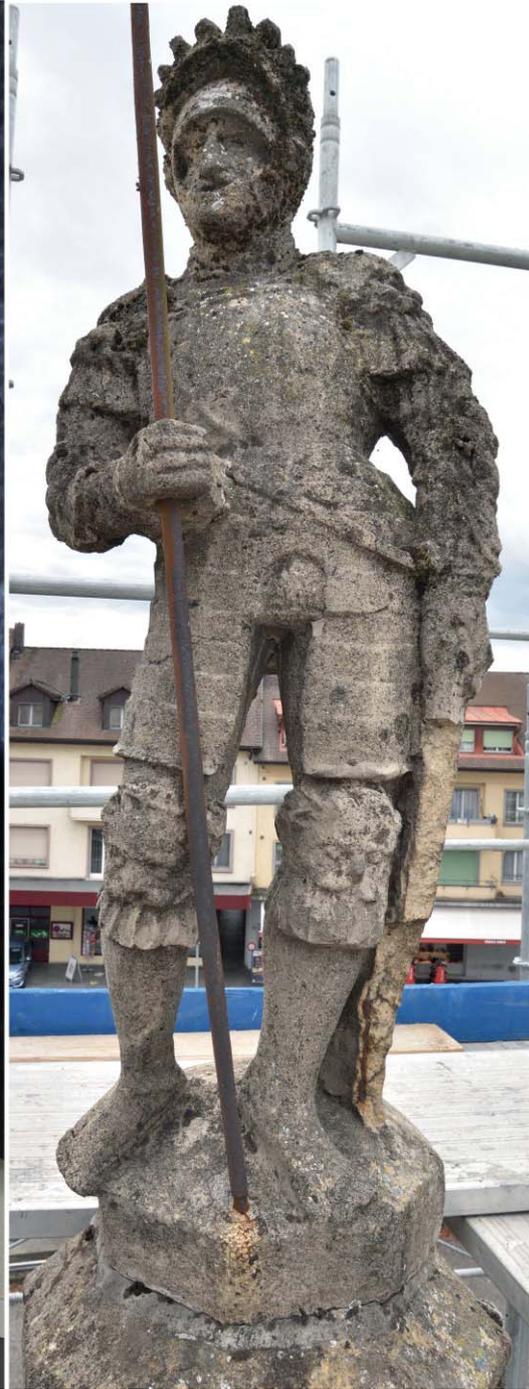
Copie de ~1920

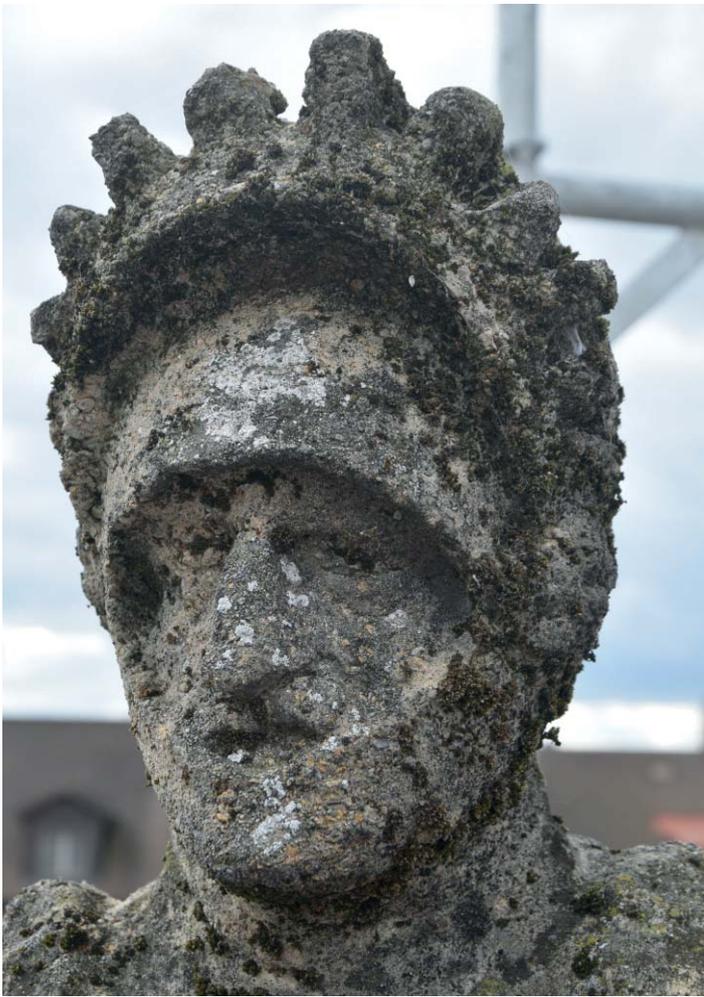
État actuel, colonisation biologique

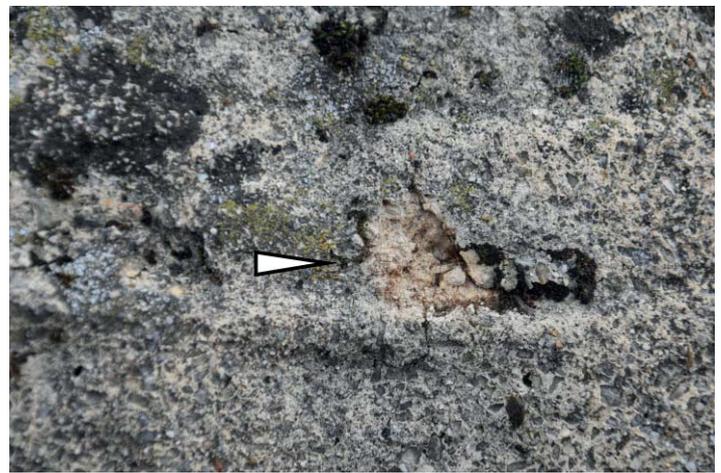
Dégâts de la structure de surface causés par les mousses

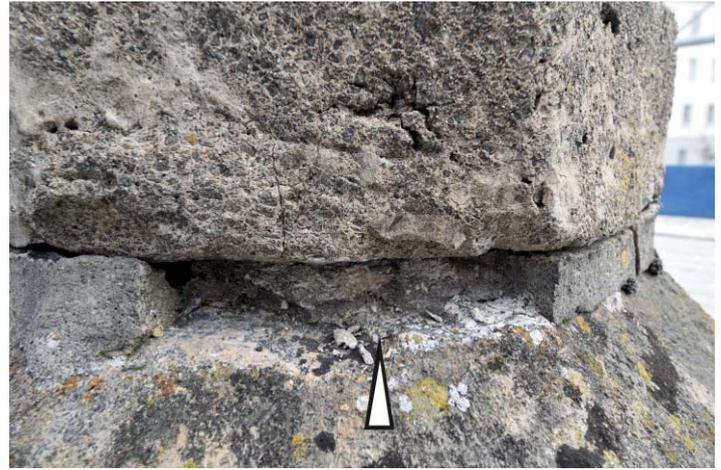
Joints hydrauliques désagrégés par cristallisation

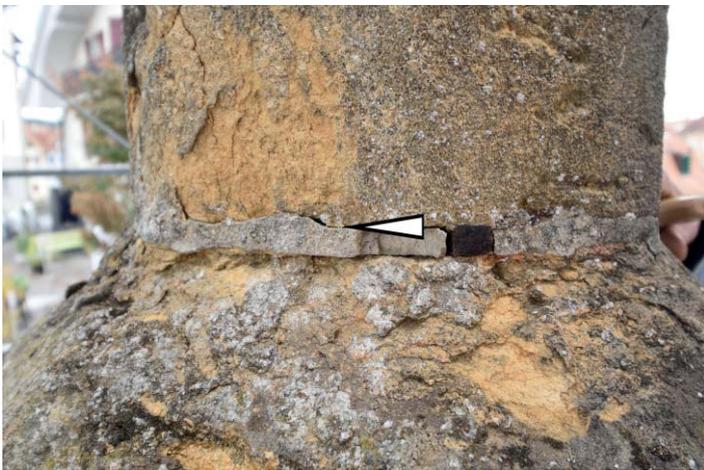
Joints hydrauliques fissurés en bordure de la pierre

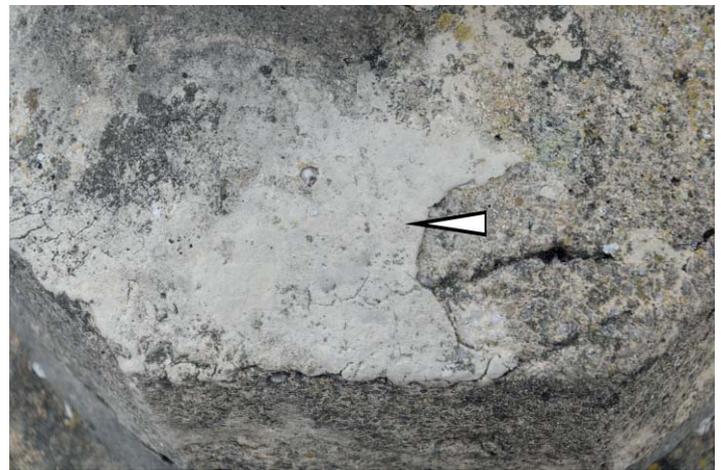
Anciens colmatages au ciment Vicat

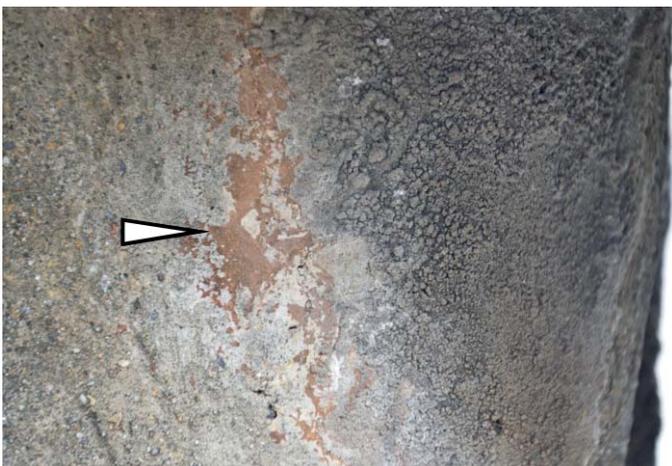
Trace d'une couche de peinture sur un emplacement protégé

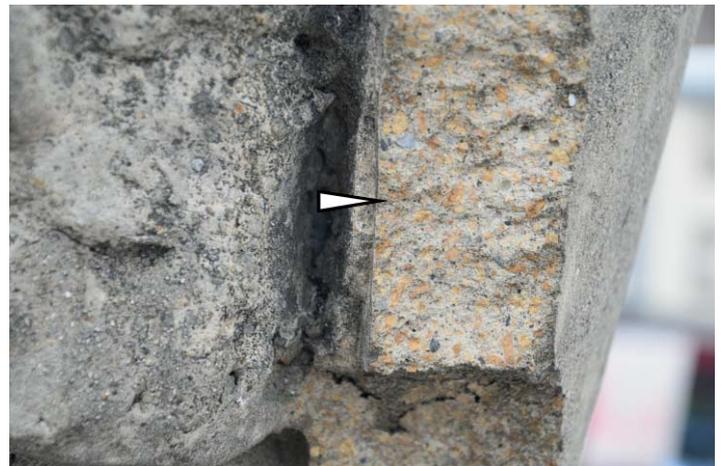
Vue sur une fracture de la composition de la masse de moulage

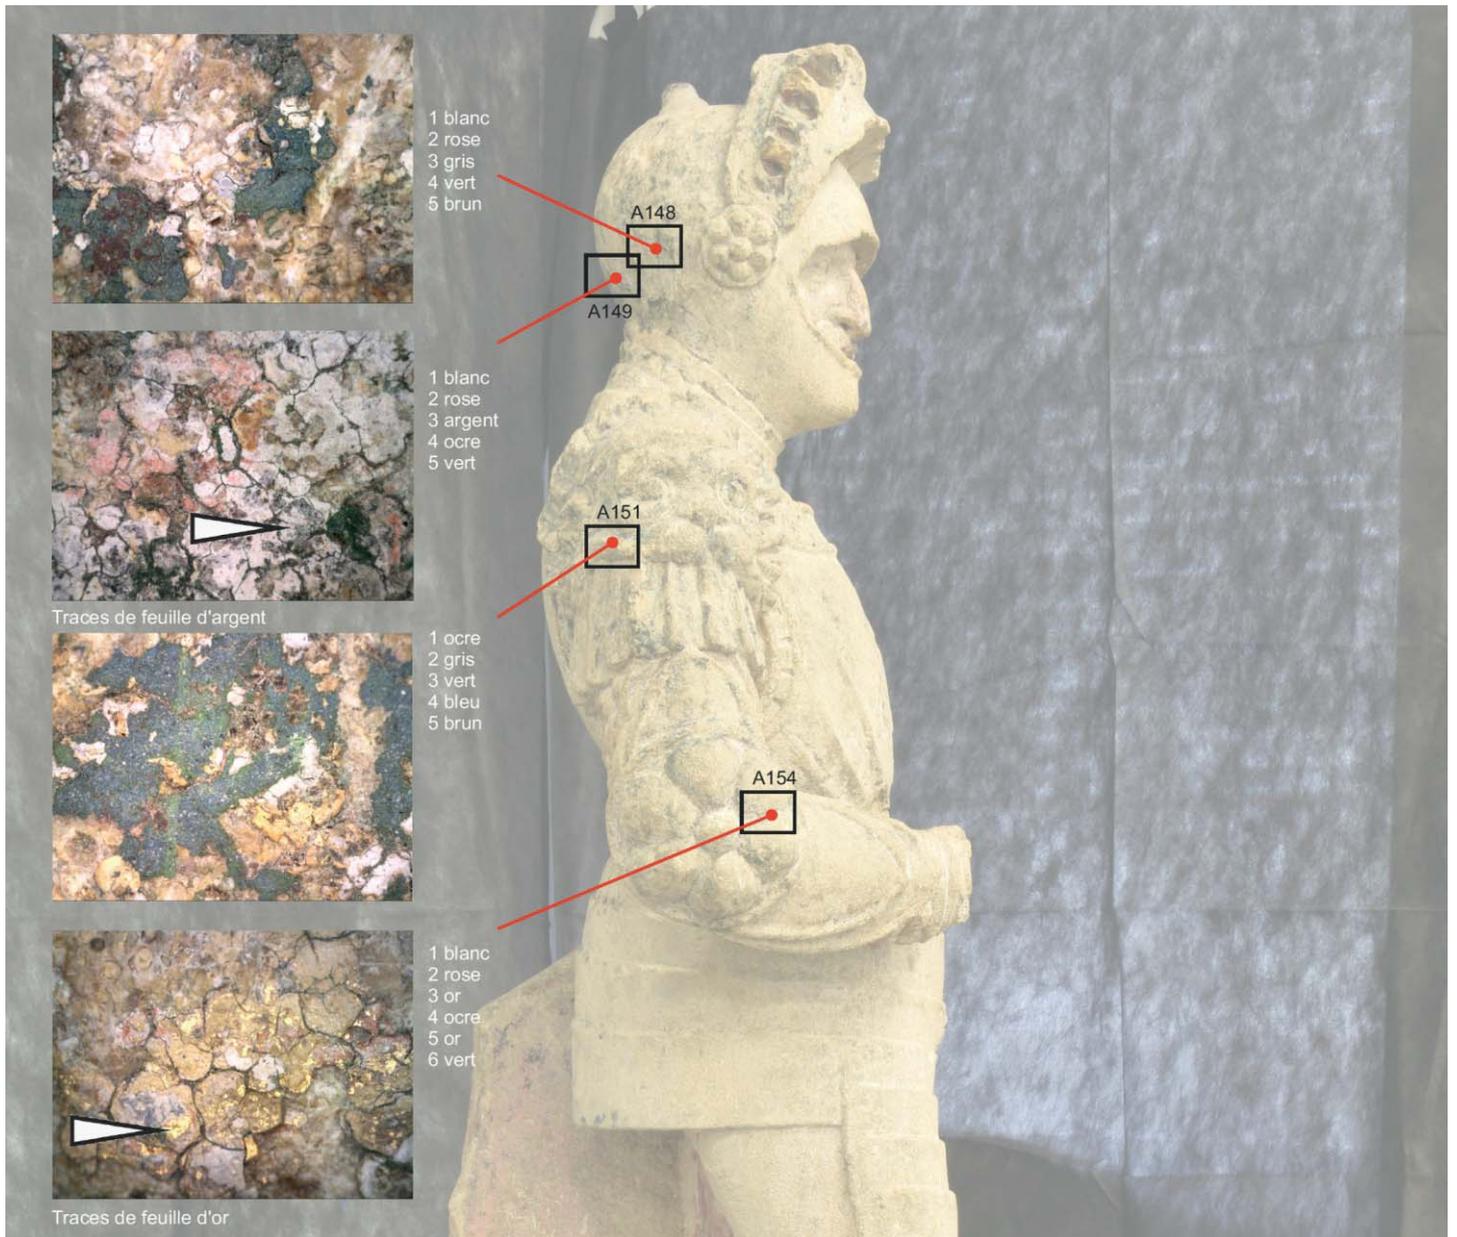
Localisation sur relevé des microphotographies

La recherche de polychromie sur l'original a permis de relever selon les secteurs des restes composés de 3 à 6 couches superposées correspondant à des polychromies successives dont la hiérarchie est difficile à établir (la première couche d'un secteur exposé pouvant correspondre à la troisième couche d'un secteur protégé, plusieurs couches pouvant appartenir à une seule phase de mise en couleur, comme par exemple une couleur argentée de cuirasse précédée d'une préparation de fond blanche puis rouge). Monsieur Muttner conclut donc pour l'instant à une présence de polychromies successives qui pourraient probablement être démêlées par des analyses complémentaires basées sur des stratigraphies. Celles-ci permettront de proposer une polychromie limitée à quelques parties de la sculpture.

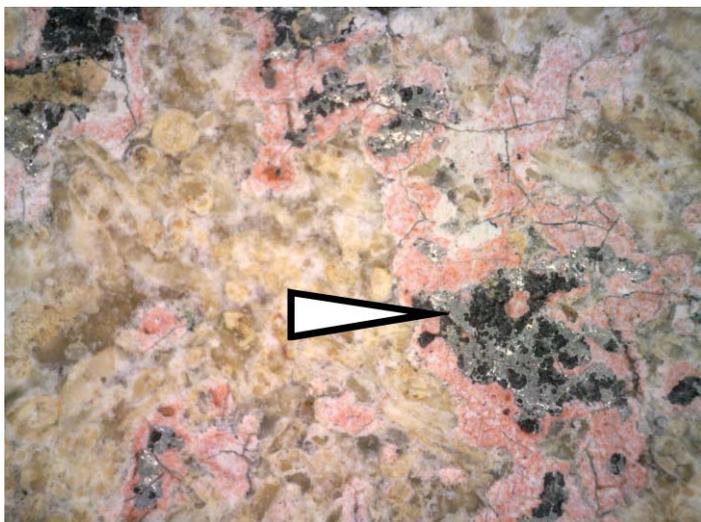
Microphotographie (200X) révélant des trace d'argenture

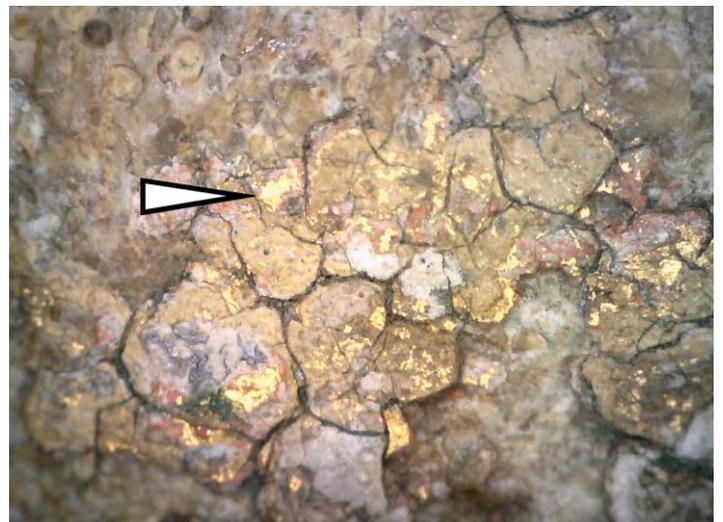
Microphotographie (200X) révélant des trace de dorure

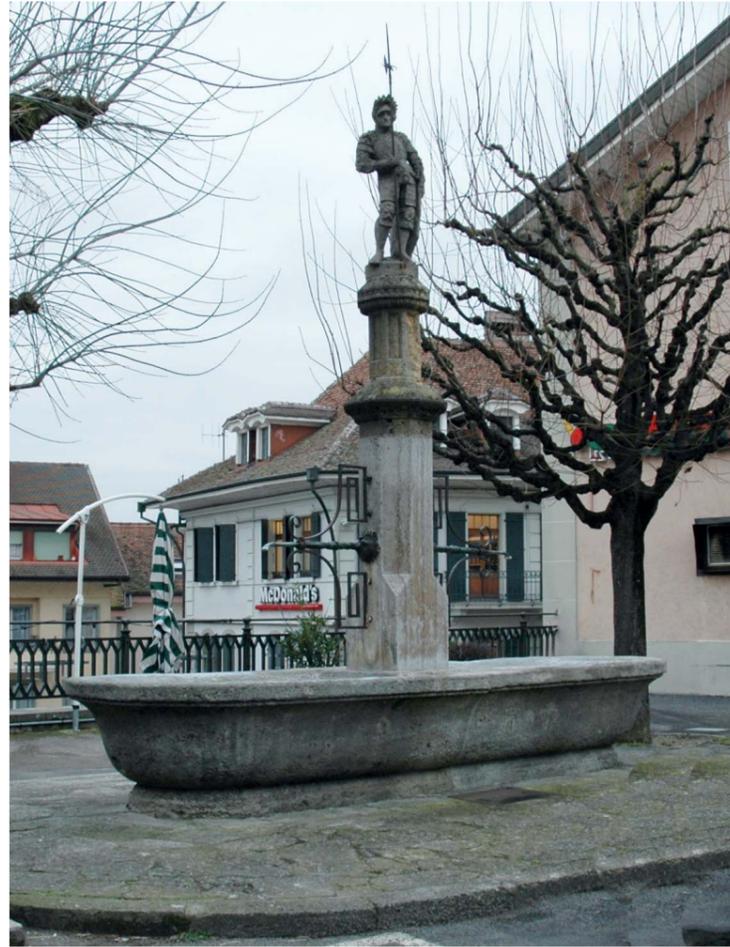
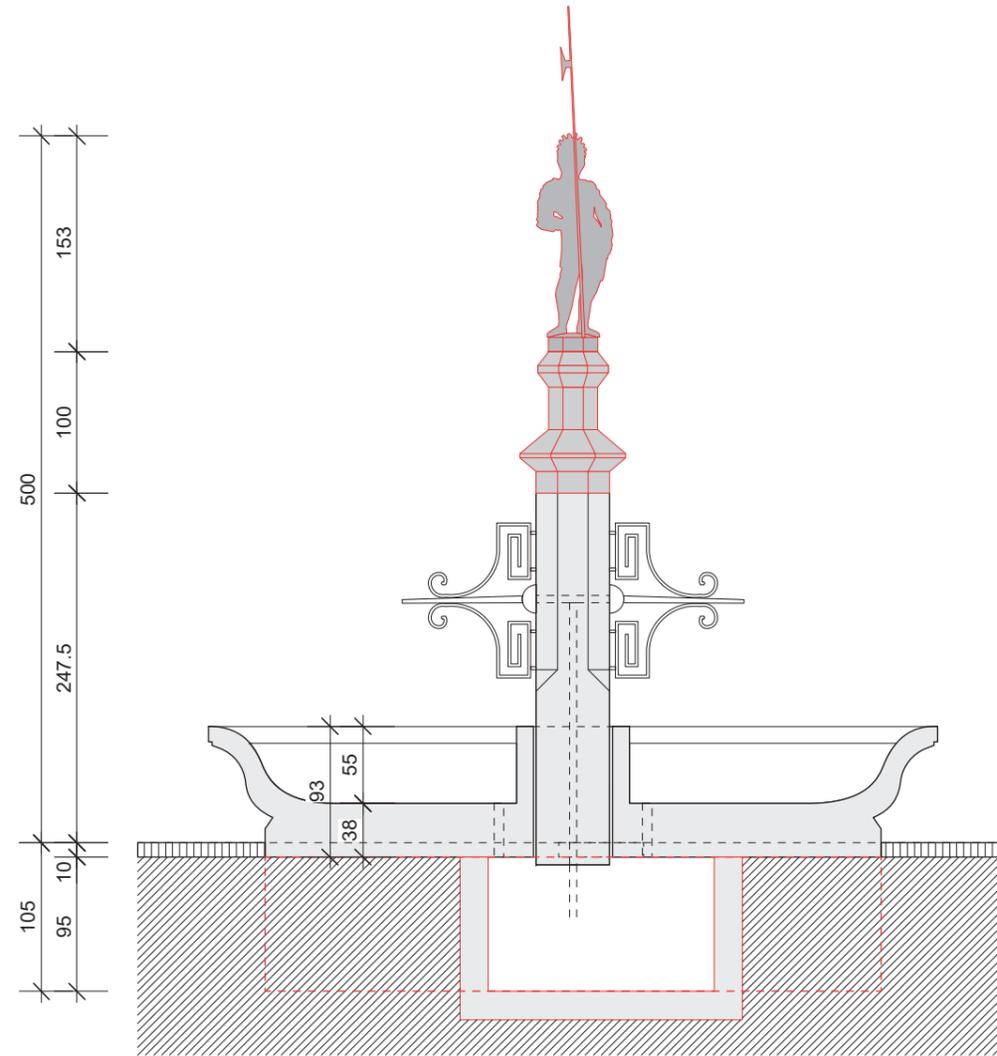
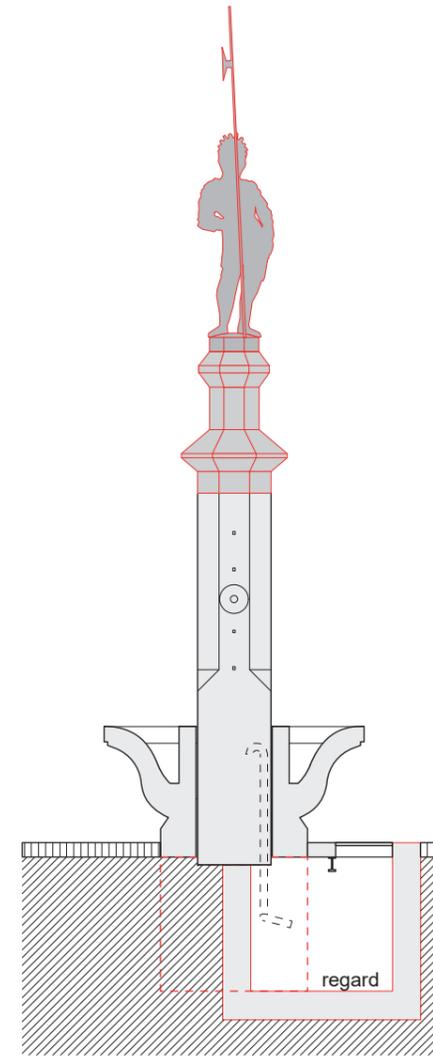
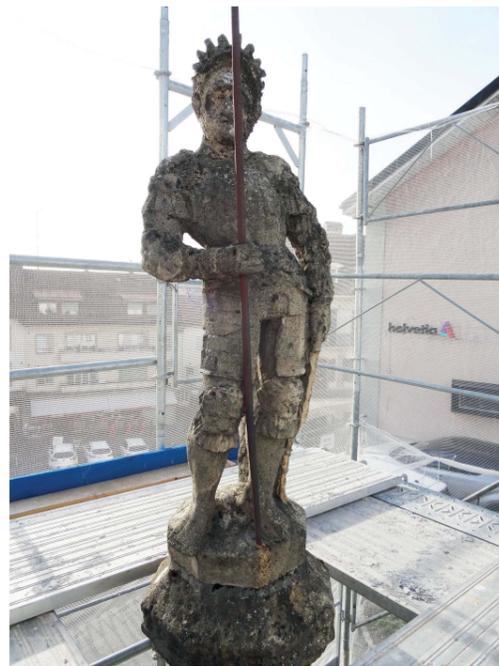
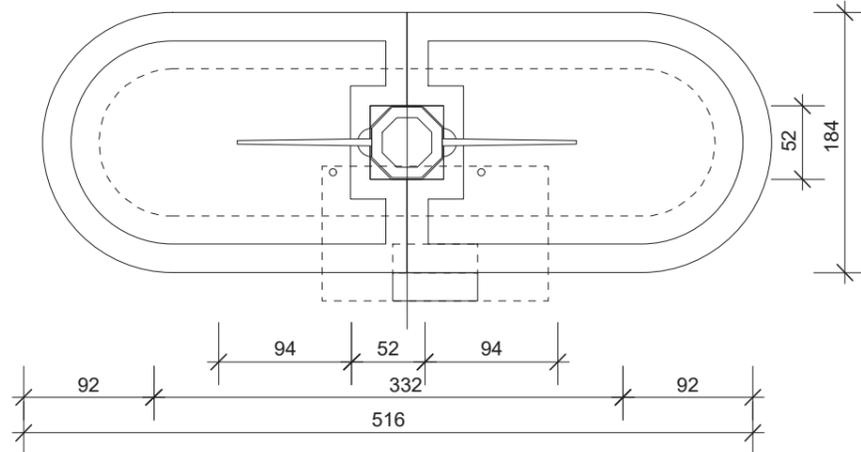
PLAN, COUPES, ECH. 1/50
 Ivan Kolecek Atelier d'architecture novembre 2017

banneret:
 -copie moulage
 -conservation
 -restauration
 -traitement polychromique

chapiteau, fût:
 -pierre originale -
 calcaire jaune
 -conservation
 -restauration
 -traitement de protection

déplacement fontaine:
 -fondation
 -regard de contrôle
 -raccordement aux resaux
 d'eau et canalisation

pois estimatif:
 bassin - grés de la Molière ~ 2 x 3.5 t
 chèvre - St Triphon ~ 1.7 t
 fût, chapiteau - Calcaire jaune
 banneret - copie béton 1920

PROJET FONTAINE CAFE DU MARCHÉ -
 FONTAINE DES SERRURIERS 1854, BANNERET 1533

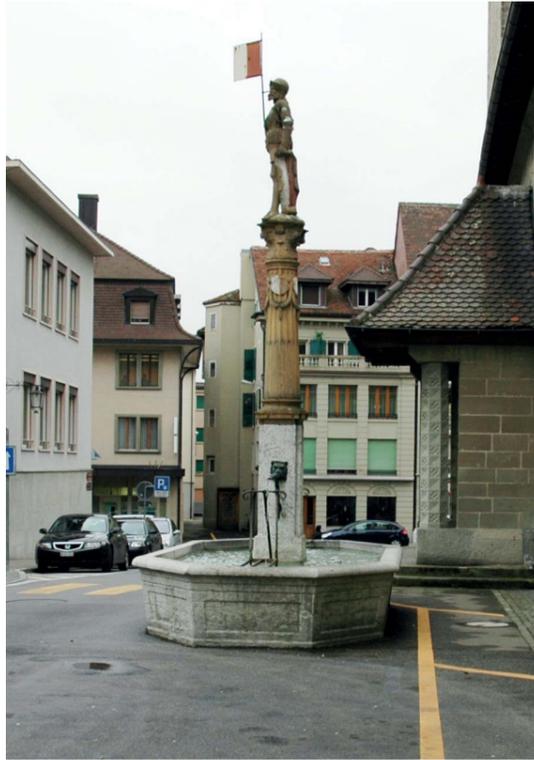
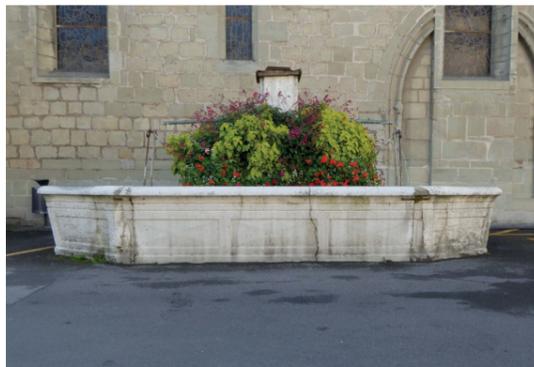
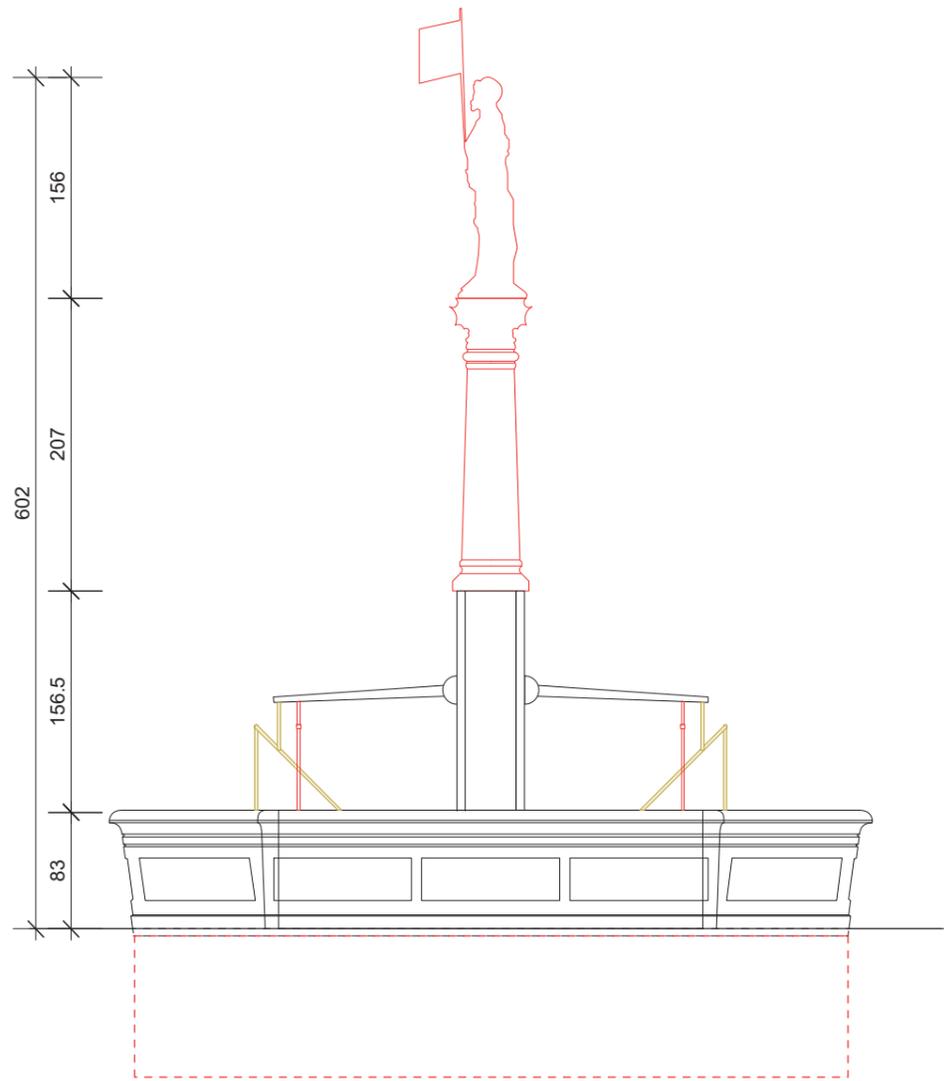
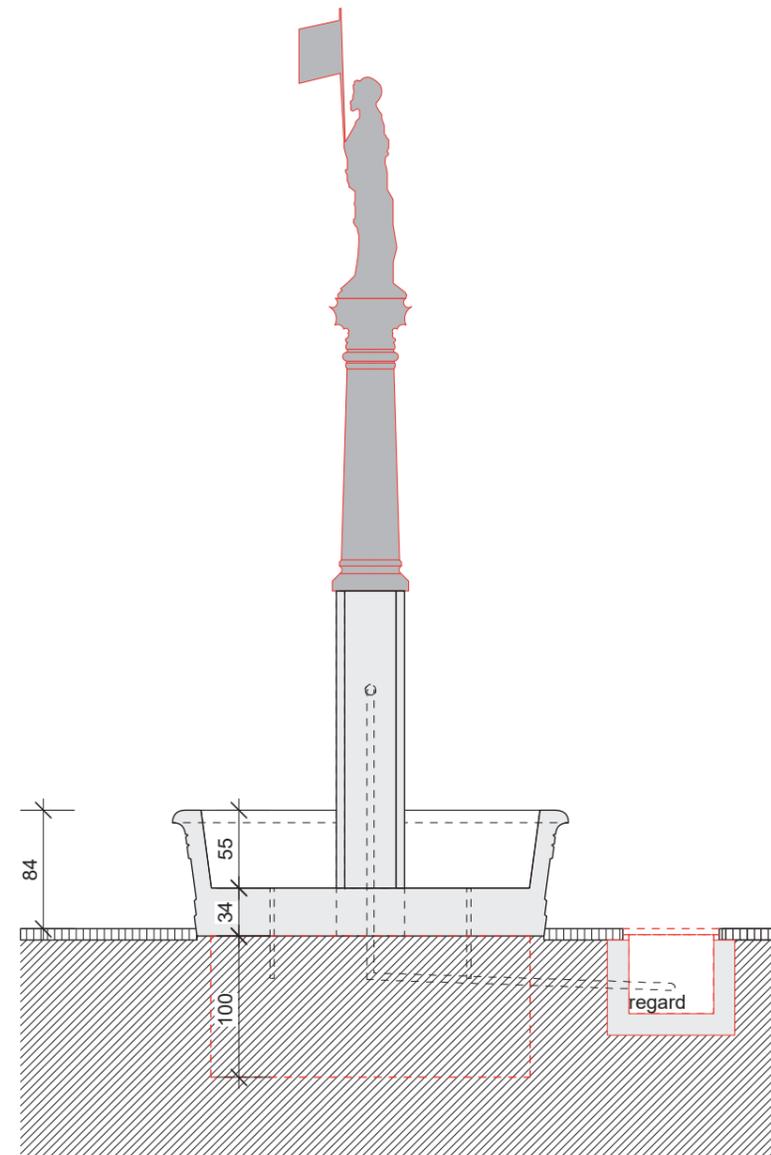
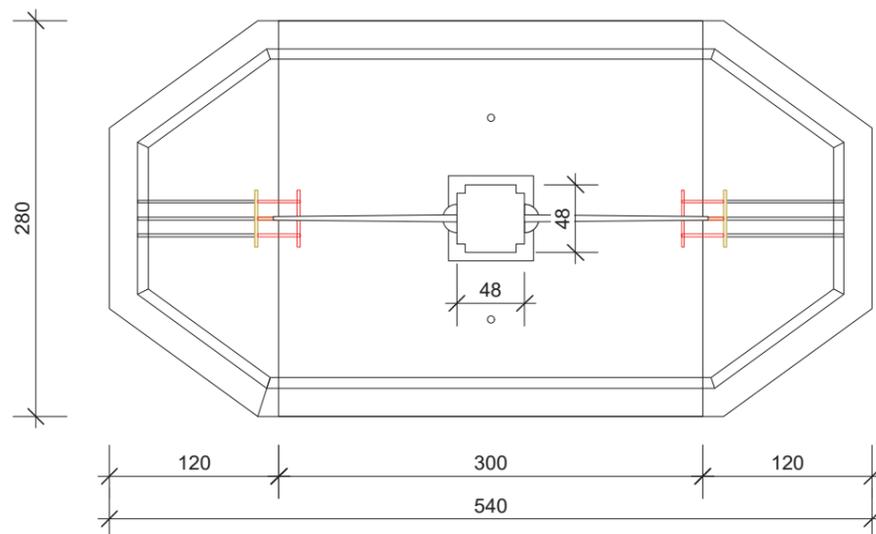
PLAN, COUPE, ELEVATION, ECH. 1/50
Ivan Kolecek Atelier d'architecture novembre 2017

banneret:
-copie moulage
-traitement polychromie

chapiteau, fût, base:
-copie moulage
-traitement de protection

déplacement fontaine:
-fondation
-regard de contrôle
-raccordement aux réseaux
d'eau et canalisation

pois estimatif:
bassin - marbre blanc de Soleure ~ 14 t
chèvre - marbre blanc de Soleure ~ 1.8 t
fût et chapiteau - calcaire jaune
banneret - calcaire jaune

PROJET FONTAINE TEMPLE -
FONTAINE CLAUDE BANQUETTE 1864, BANNERET 1542 - HANS GIENG
